LPO Alsace  
Mai 2020

## Création d'une prairie humide et restauration des mares du lieudit Fliggerloch de Muttersholtz

**Objet :** Renaturation d'une parcelle communale de 0,62 ha avec restauration et extension d'une zone humide.

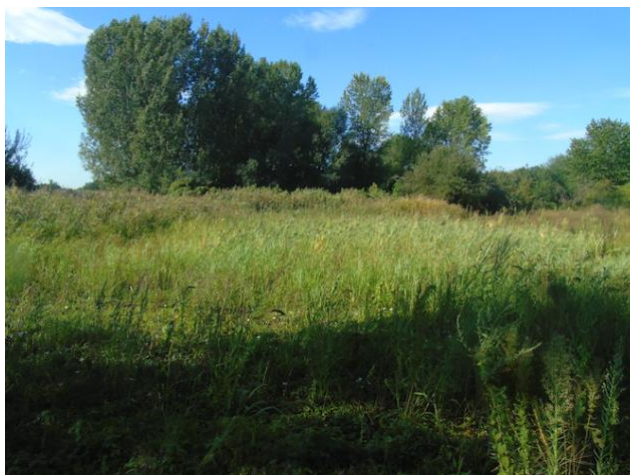
Les surfaces en eau de ces mares ont complètement disparues dans la roselière. Cette roselière est de plus en train de décliner et un entretien de rajeunissement serait nécessaire.

Figure 2 : Aspect de la parcelle en friche en mai 2020. Les mares se sont complètement refermées dans la roselière.

- Restauration des 2 mares existantes.
- Etrépage du sol depuis les mares jusque vers l'Ouest de la parcelle en pente douce, afin de créer un biotope favorable à une prairie humide oligotrophe, agrandir la roselière et supprimer les restes d'intrants et graines d'adventices présents dans le sol.
- Taille des arbres têtards en bordure Sud de la parcelle.
- Semis d'une prairie humide de type « ried noir », avec des espèces locales d'origine sauvage (prairie de type Molinaie notamment).

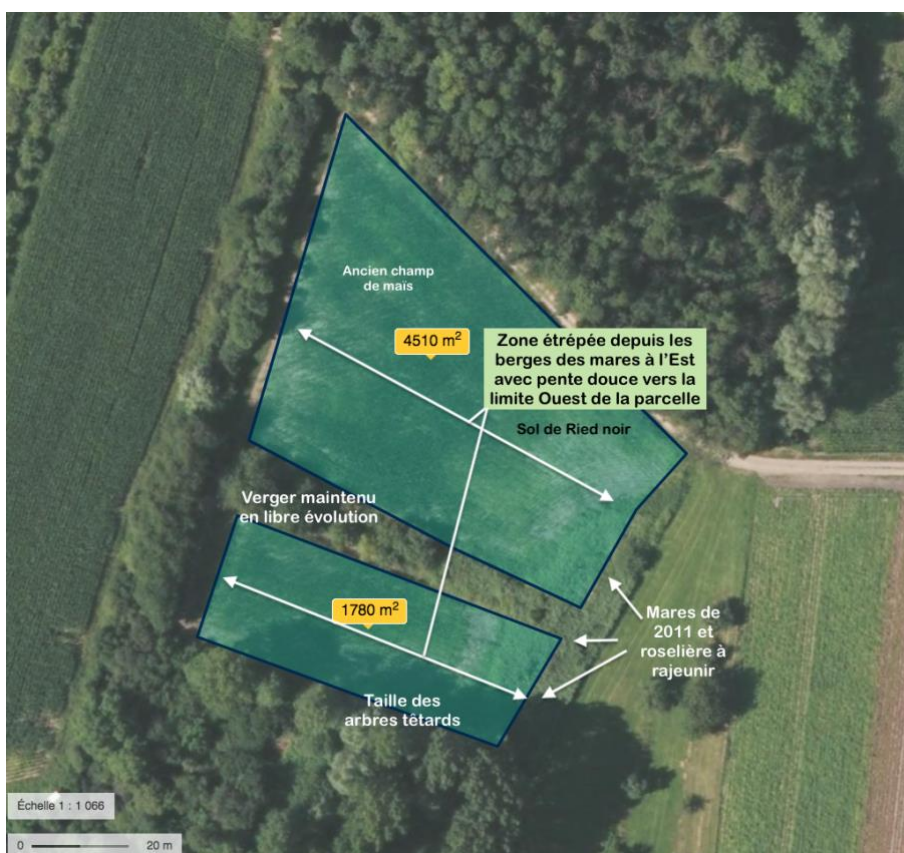
Figure 3 : Projet envisagé pour la parcelle du Fliggerloch (image Géoportail).

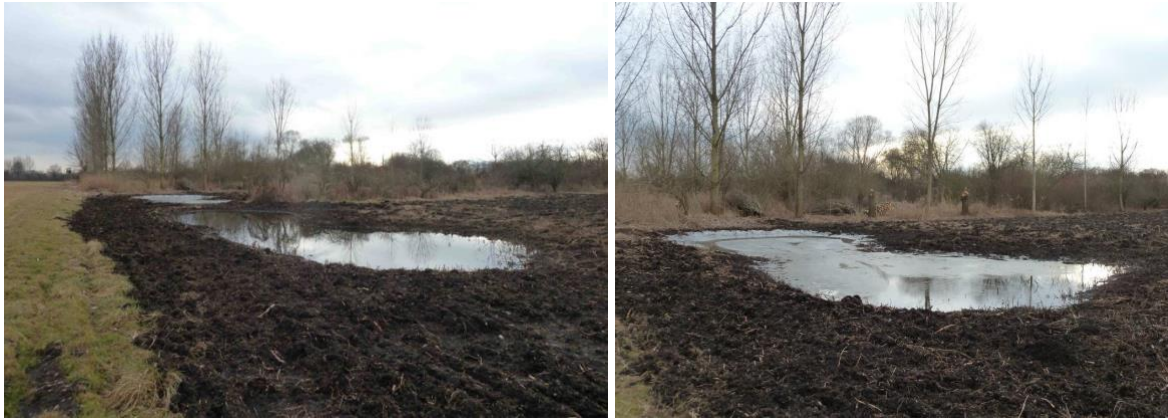
Sur la bordure Est de la parcelle, 2 mares furent aménagées en 2011 (cf. photos).

*Figure 4 : Photographie de 2011 présentant les mares creusées à l'époque. Celles-ci sont aujourd'hui complètement fermées par la végétation.*
